مسجد و خانقاة و حوض شيخون
سبيل الأمير عبد الله

مشروع الترميم

الترميم الإنشائي والمعماري

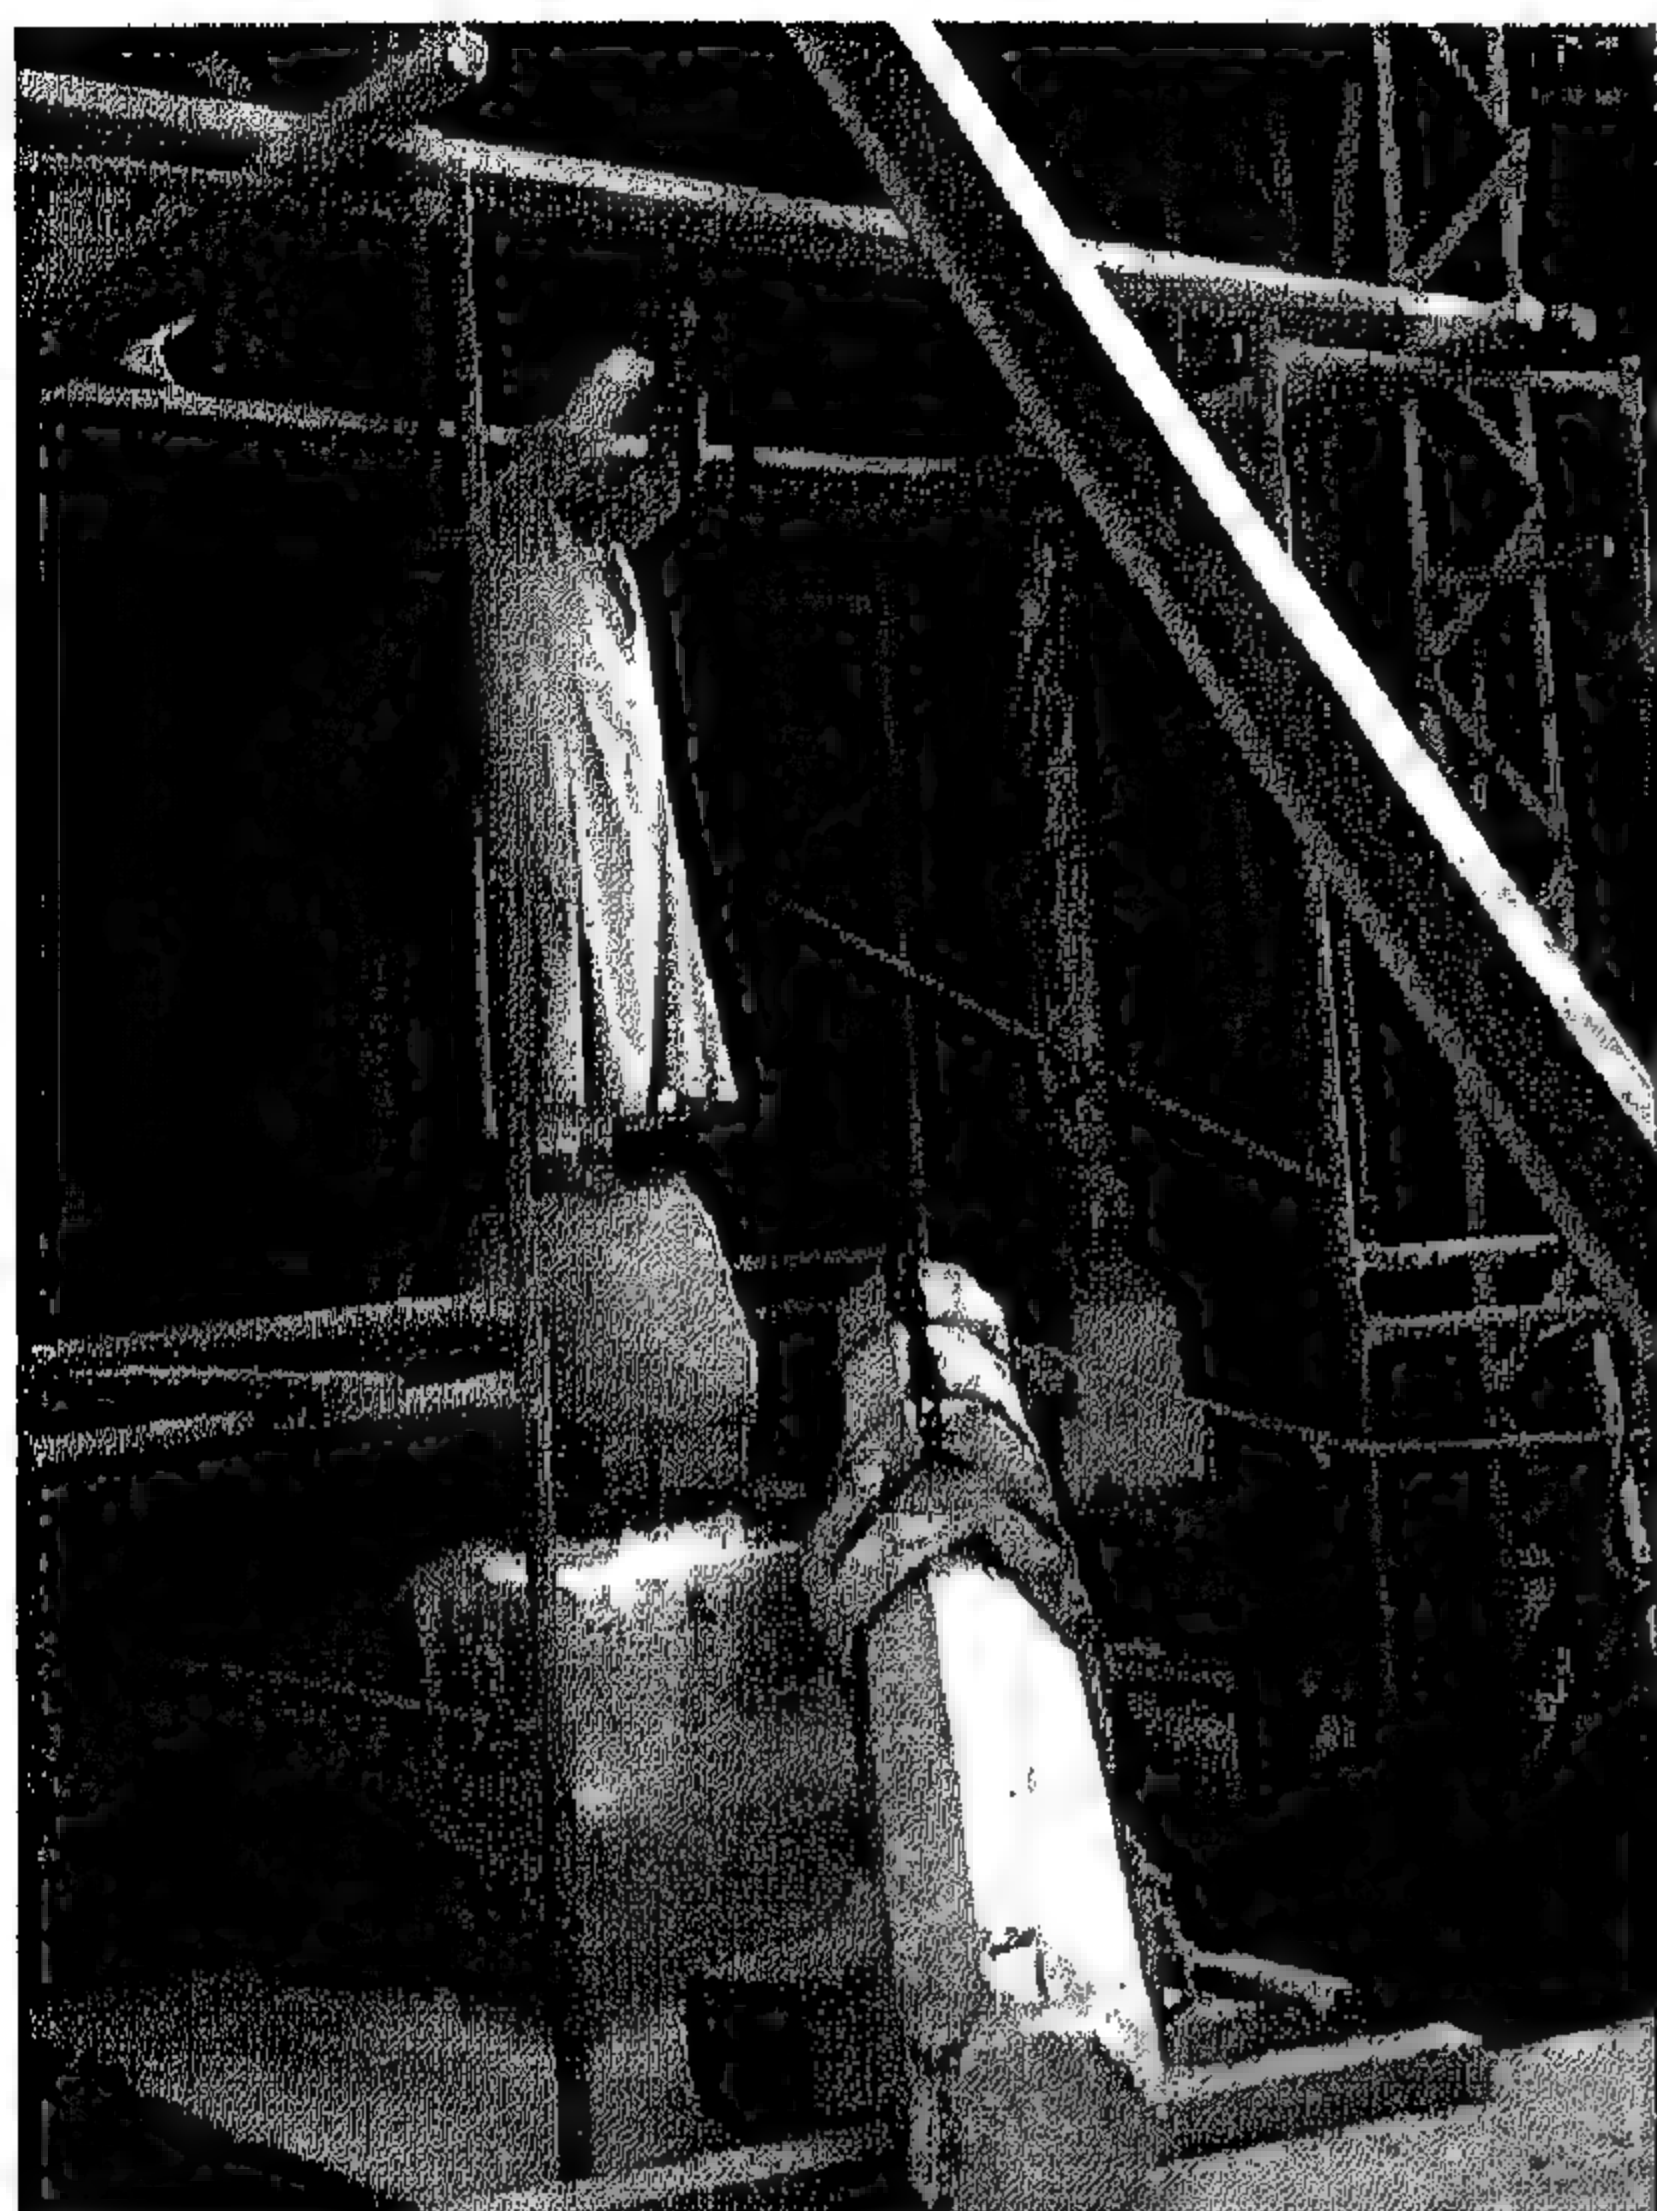
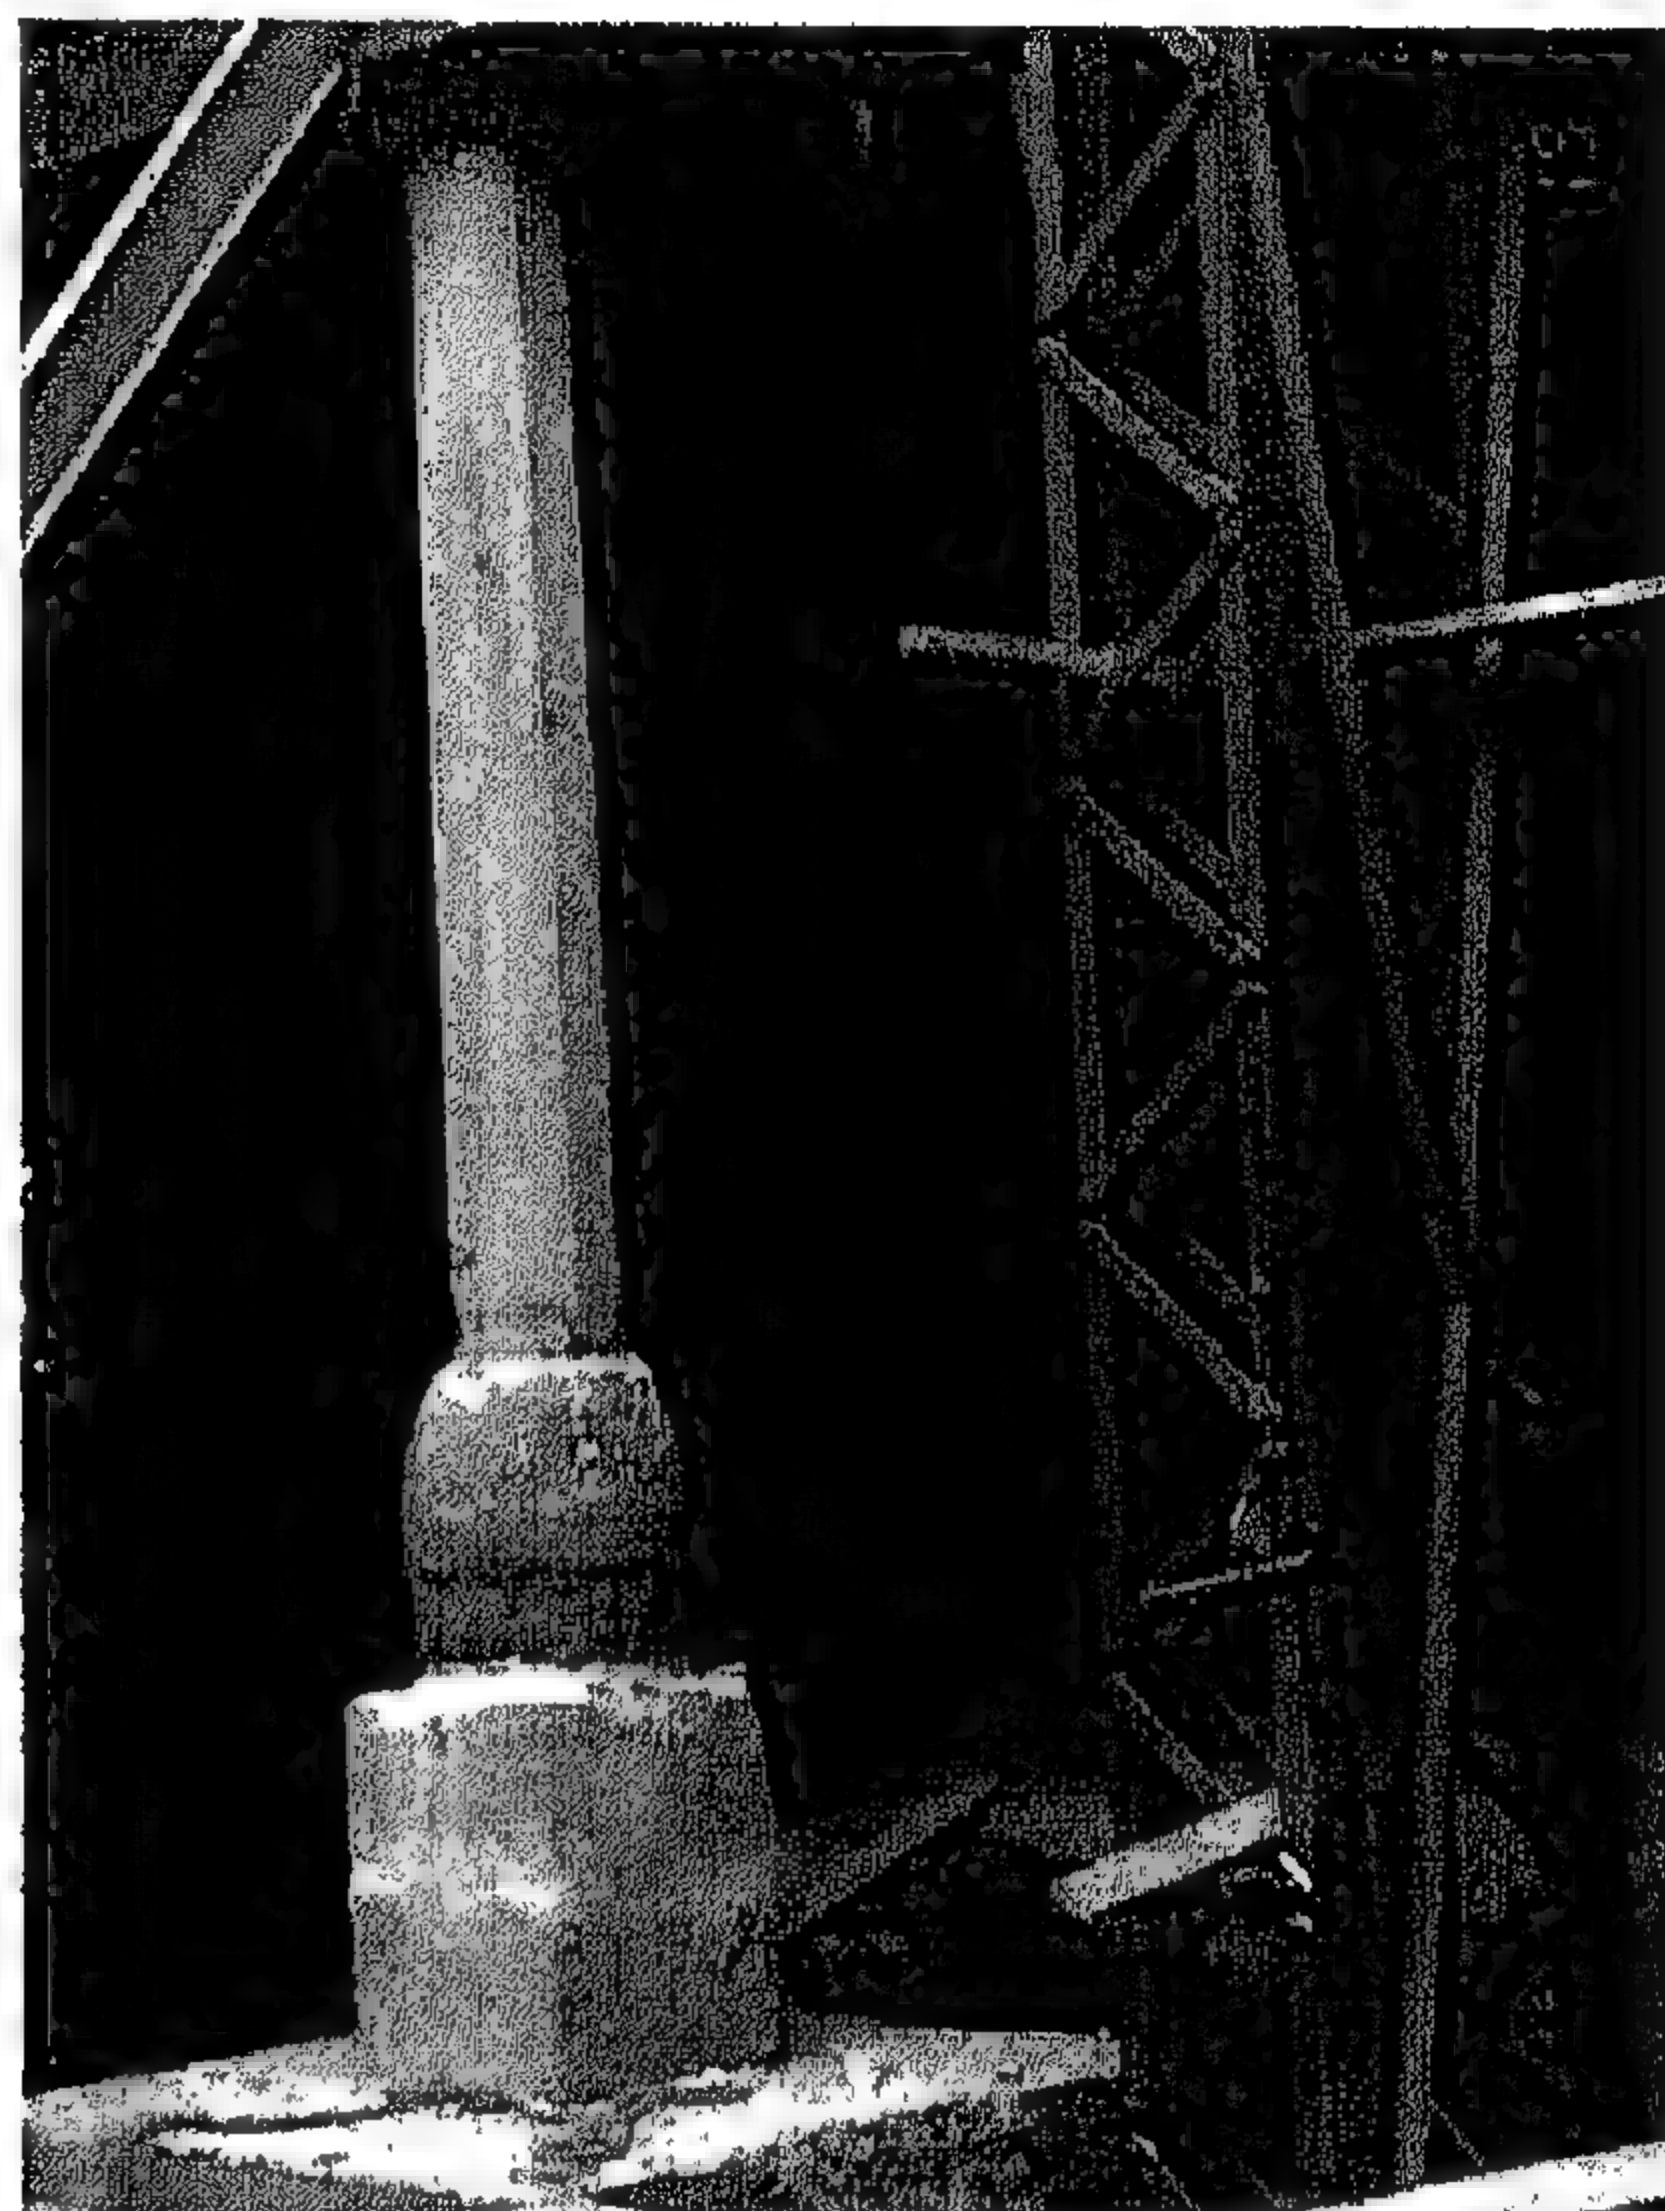
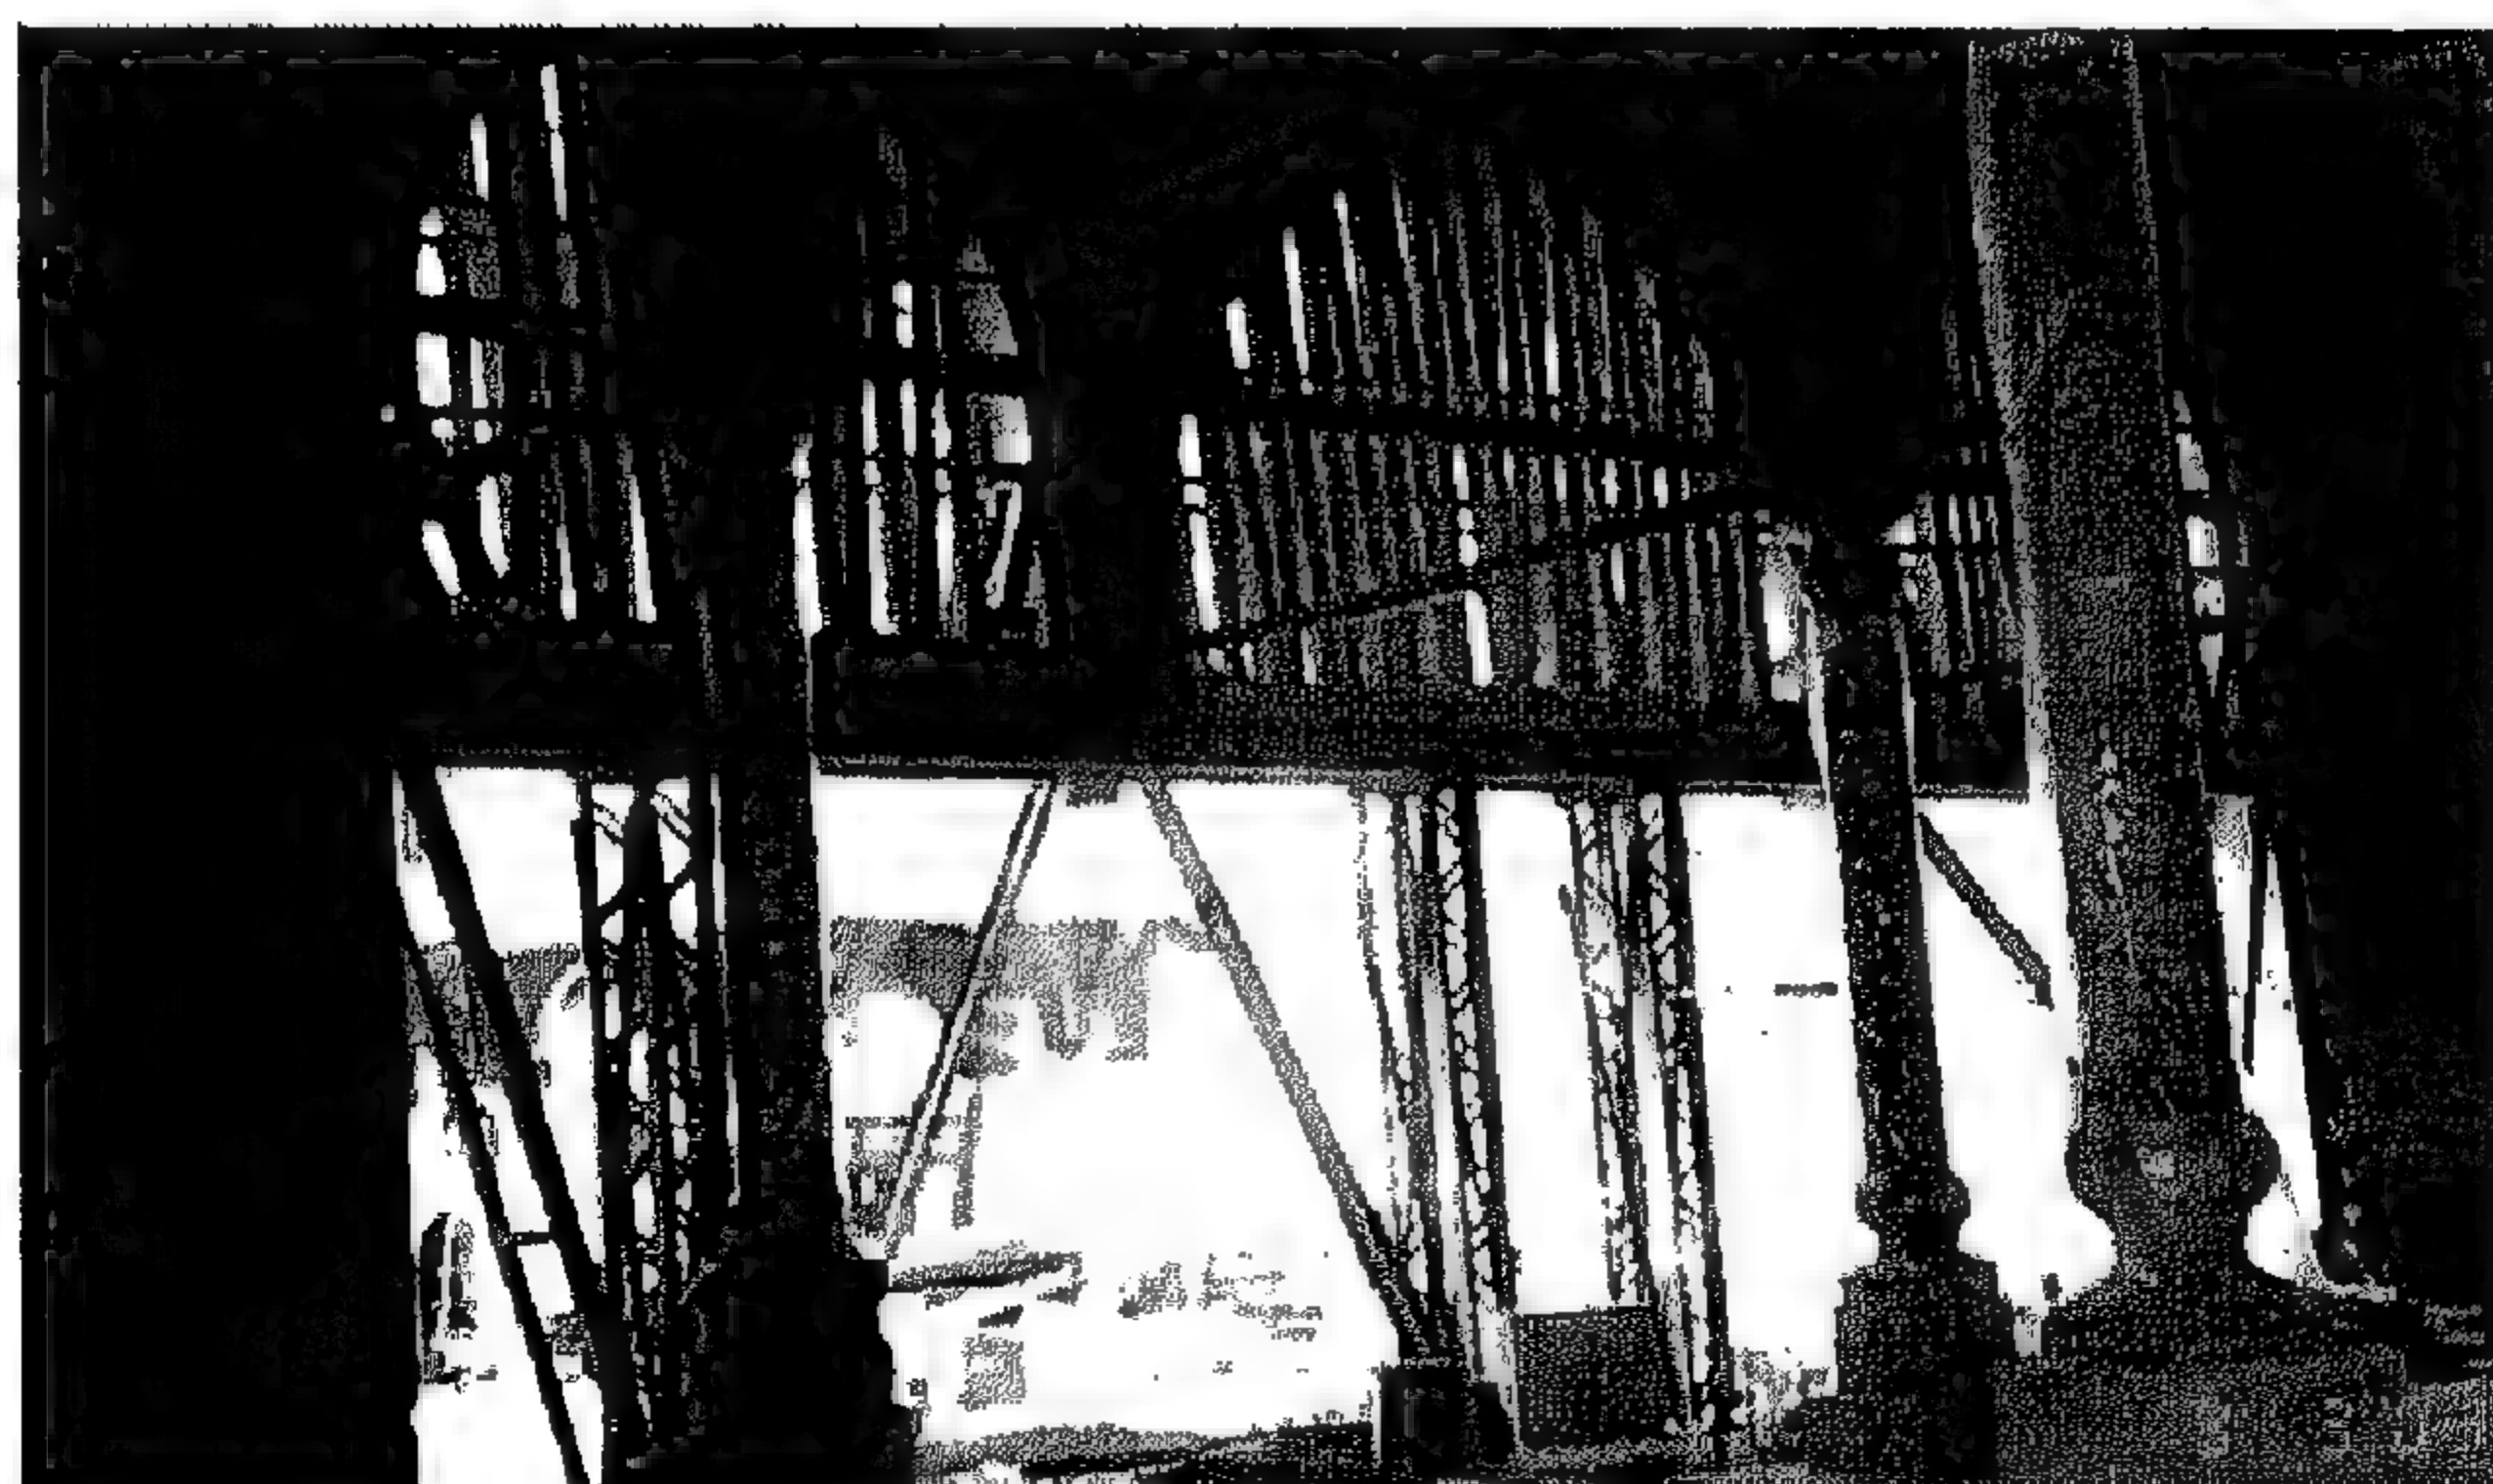
أعادة تركيب الأعمدة

- ٤- تم اعادة عمل كل عمود فوق قاعدته الخرسانية حيث يرتكز على قاعدة حجرية تحمل القاعدة الرخامية والبدن و التاج كما تم ضبط رأسية كل عمود ليتم توزيع ونقل الحمل الية بطريقة سليمة.
- ٥- تم فك الصلبيات ومراقبة ورصد اى حركة بالاعمدة او العقود وقد اثبتت تقارير الرصد والدراسة سلامة المنشأ ونجاح استعمال الاعمدة المائلة.

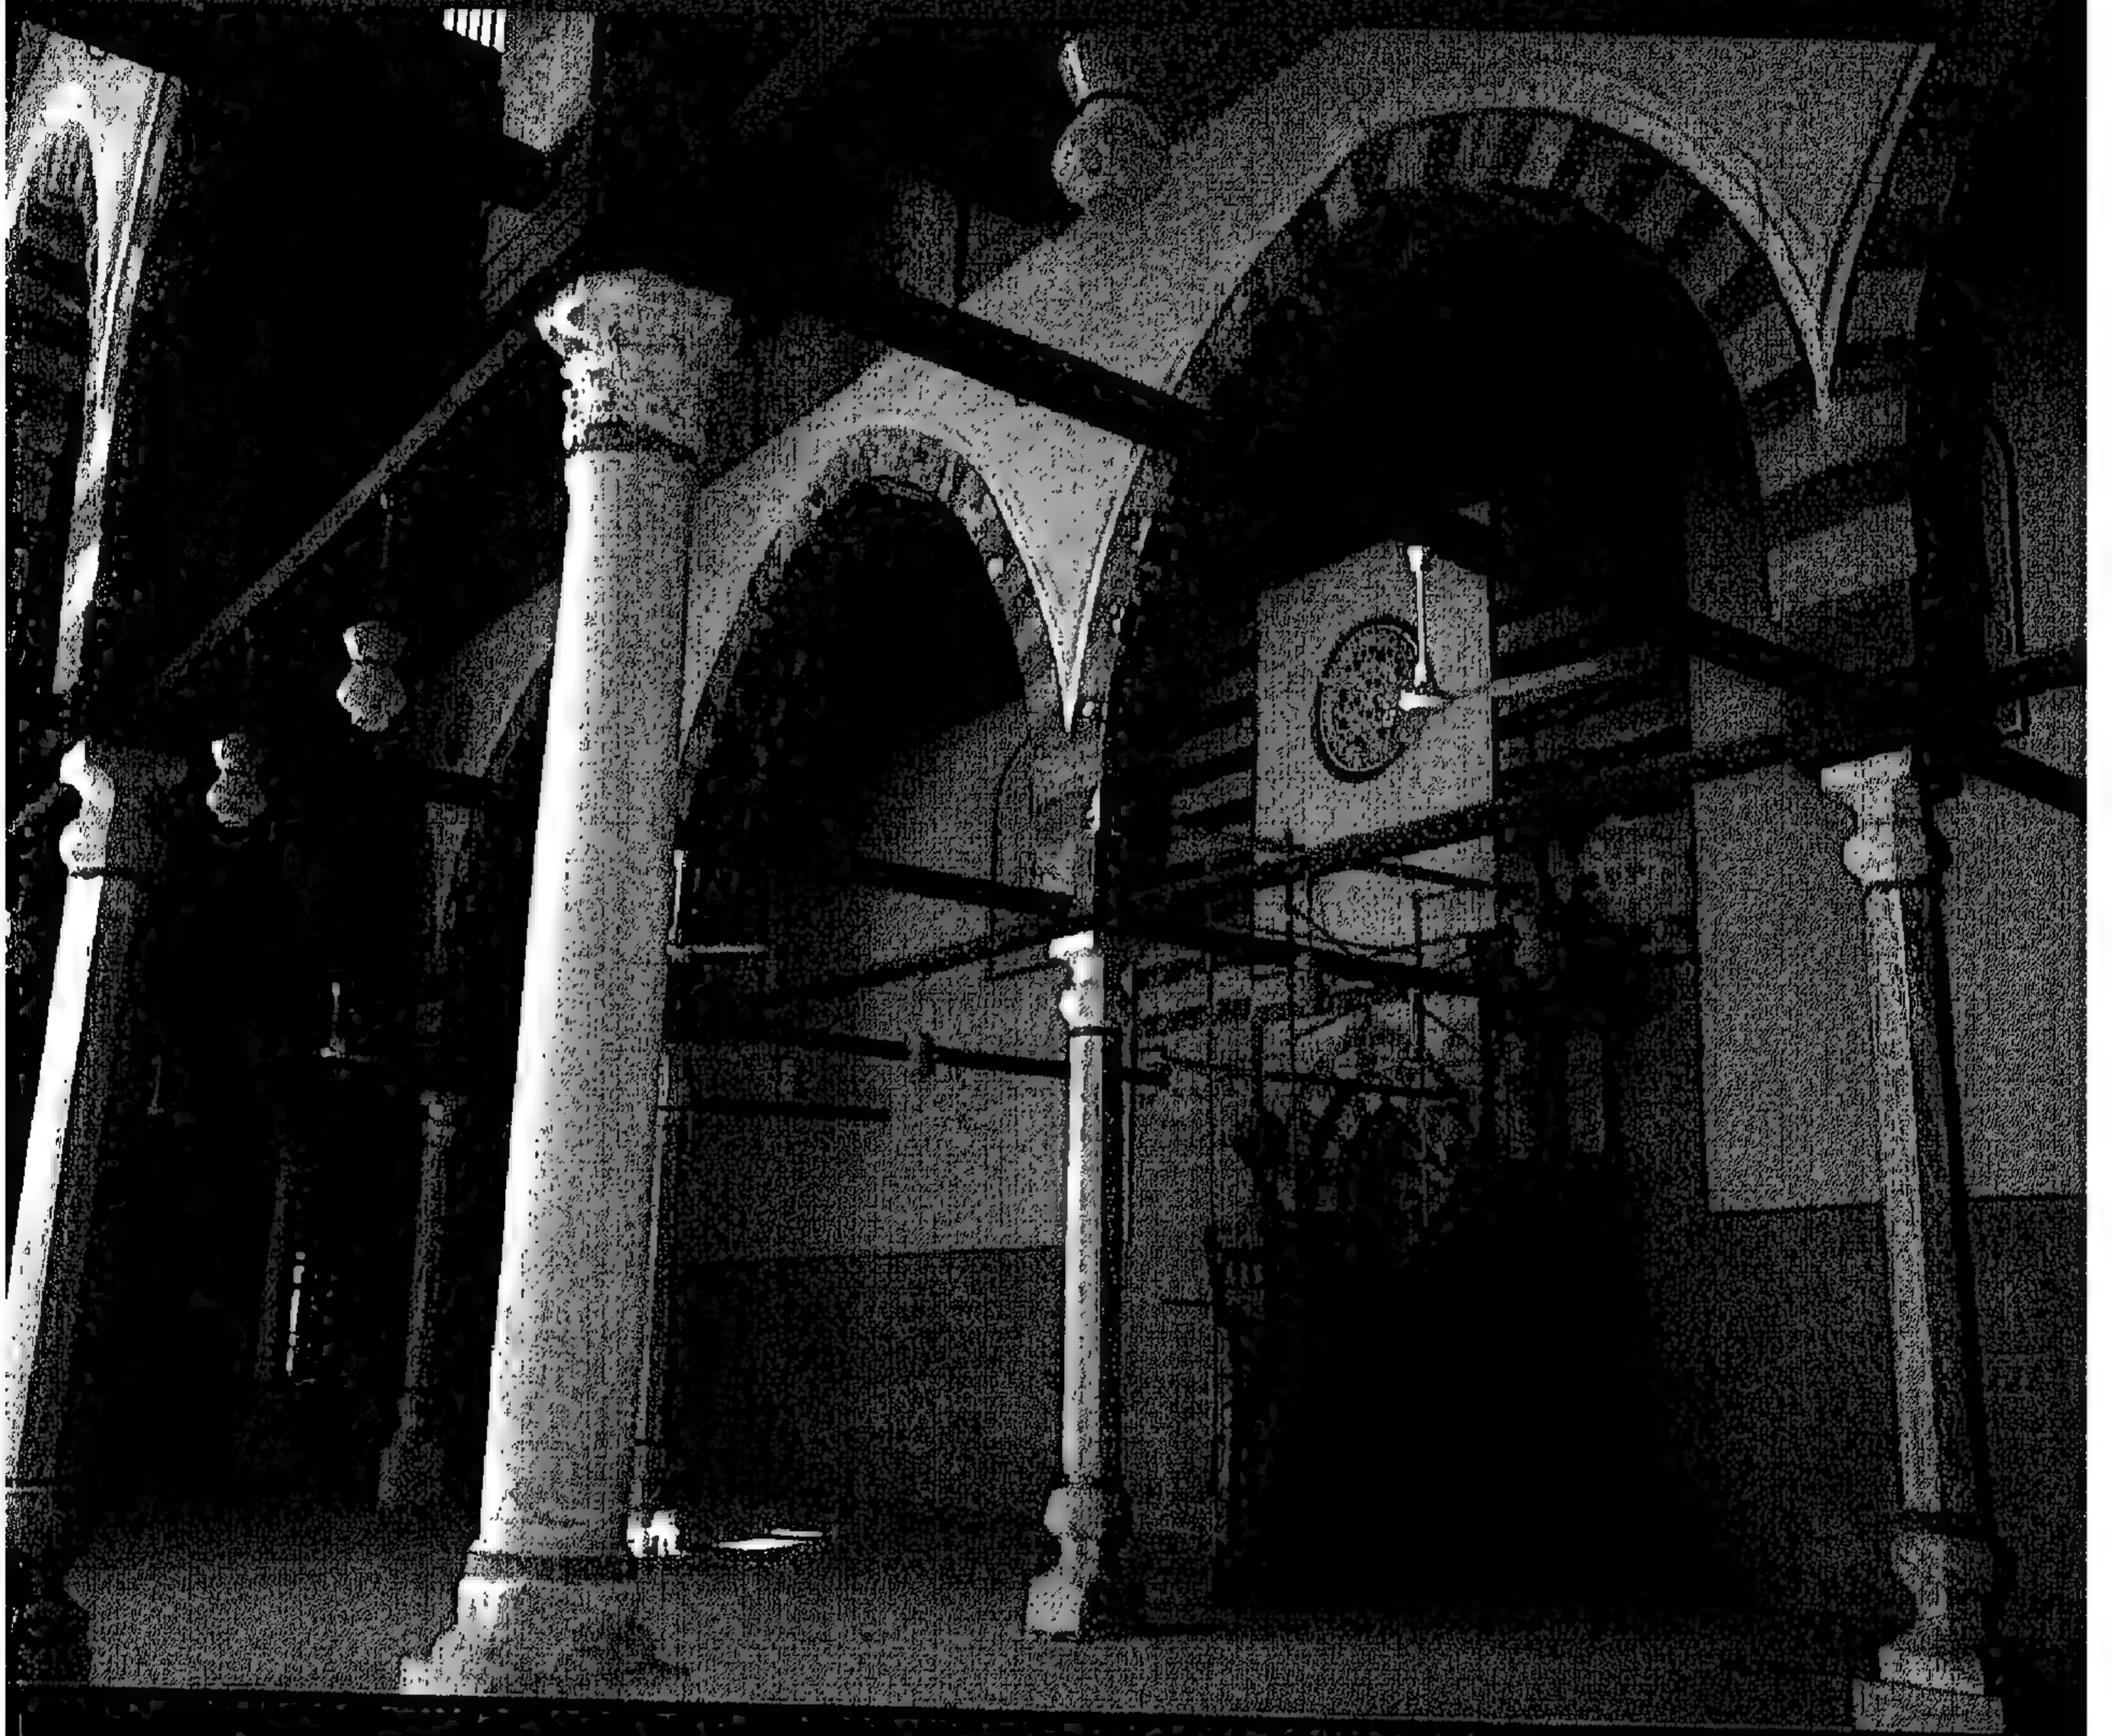
الأعمدة بعد استبدال الميول وعودتها إلى مكانها الأصلي بالإيوان

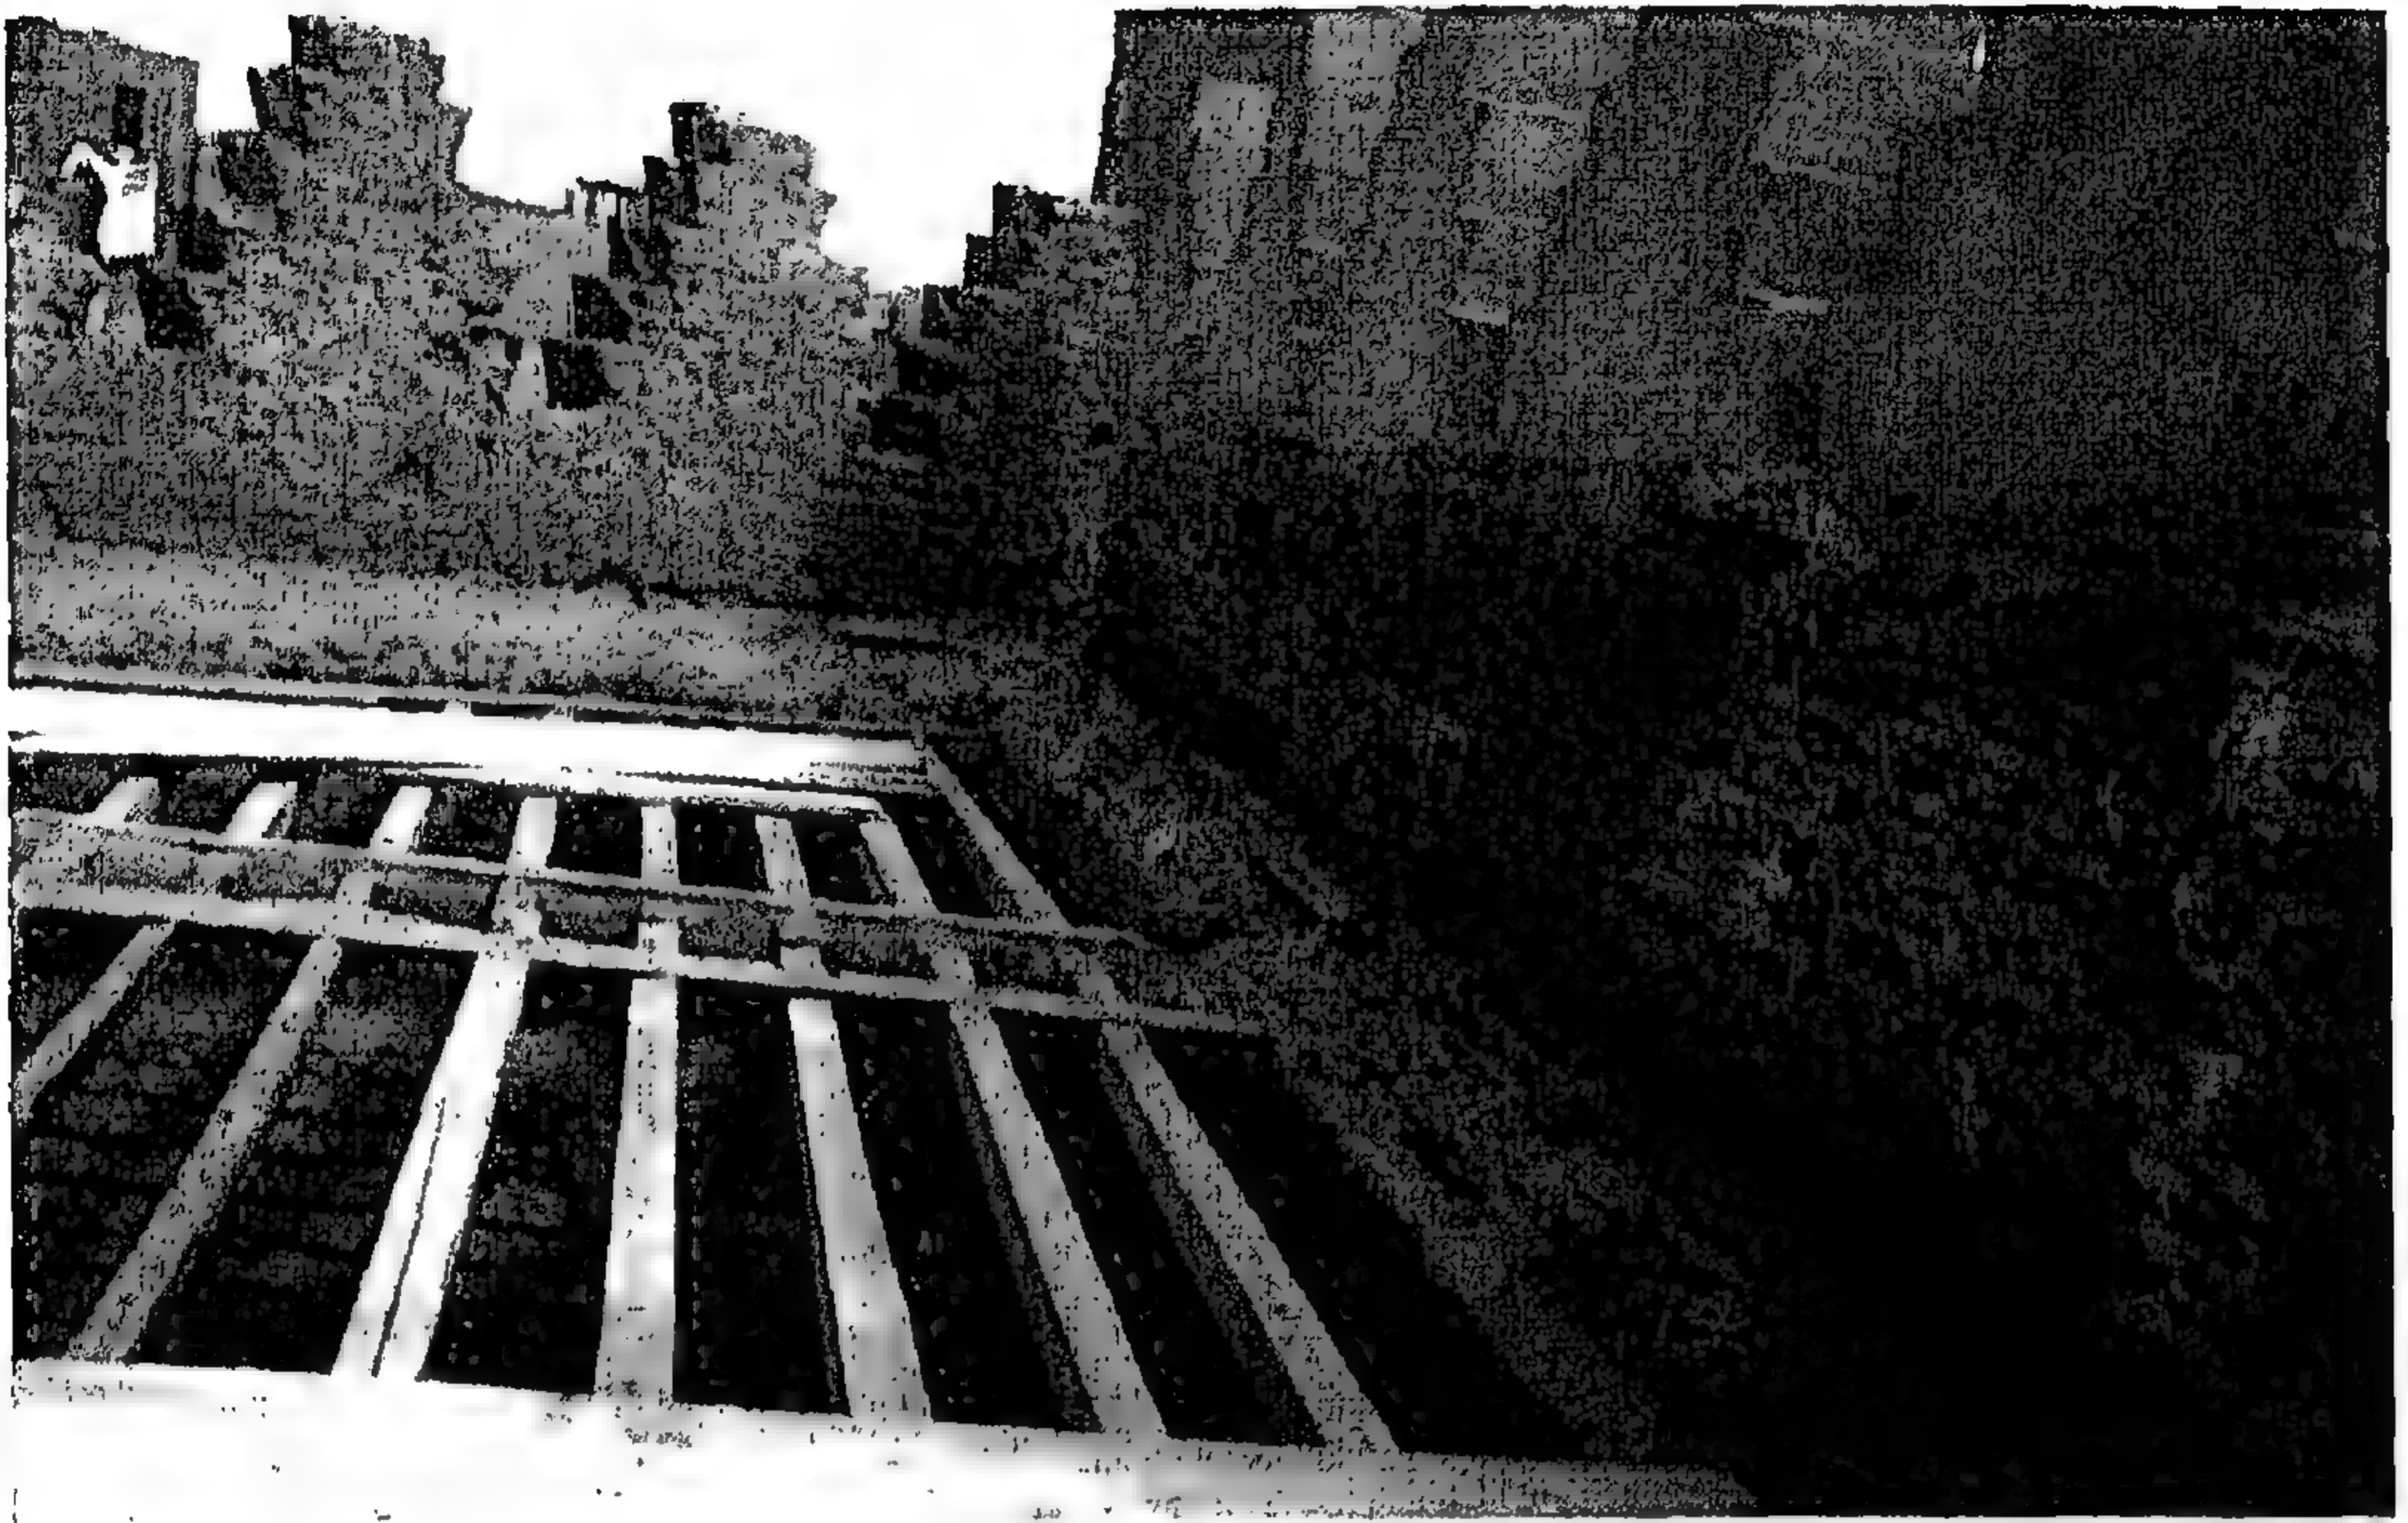
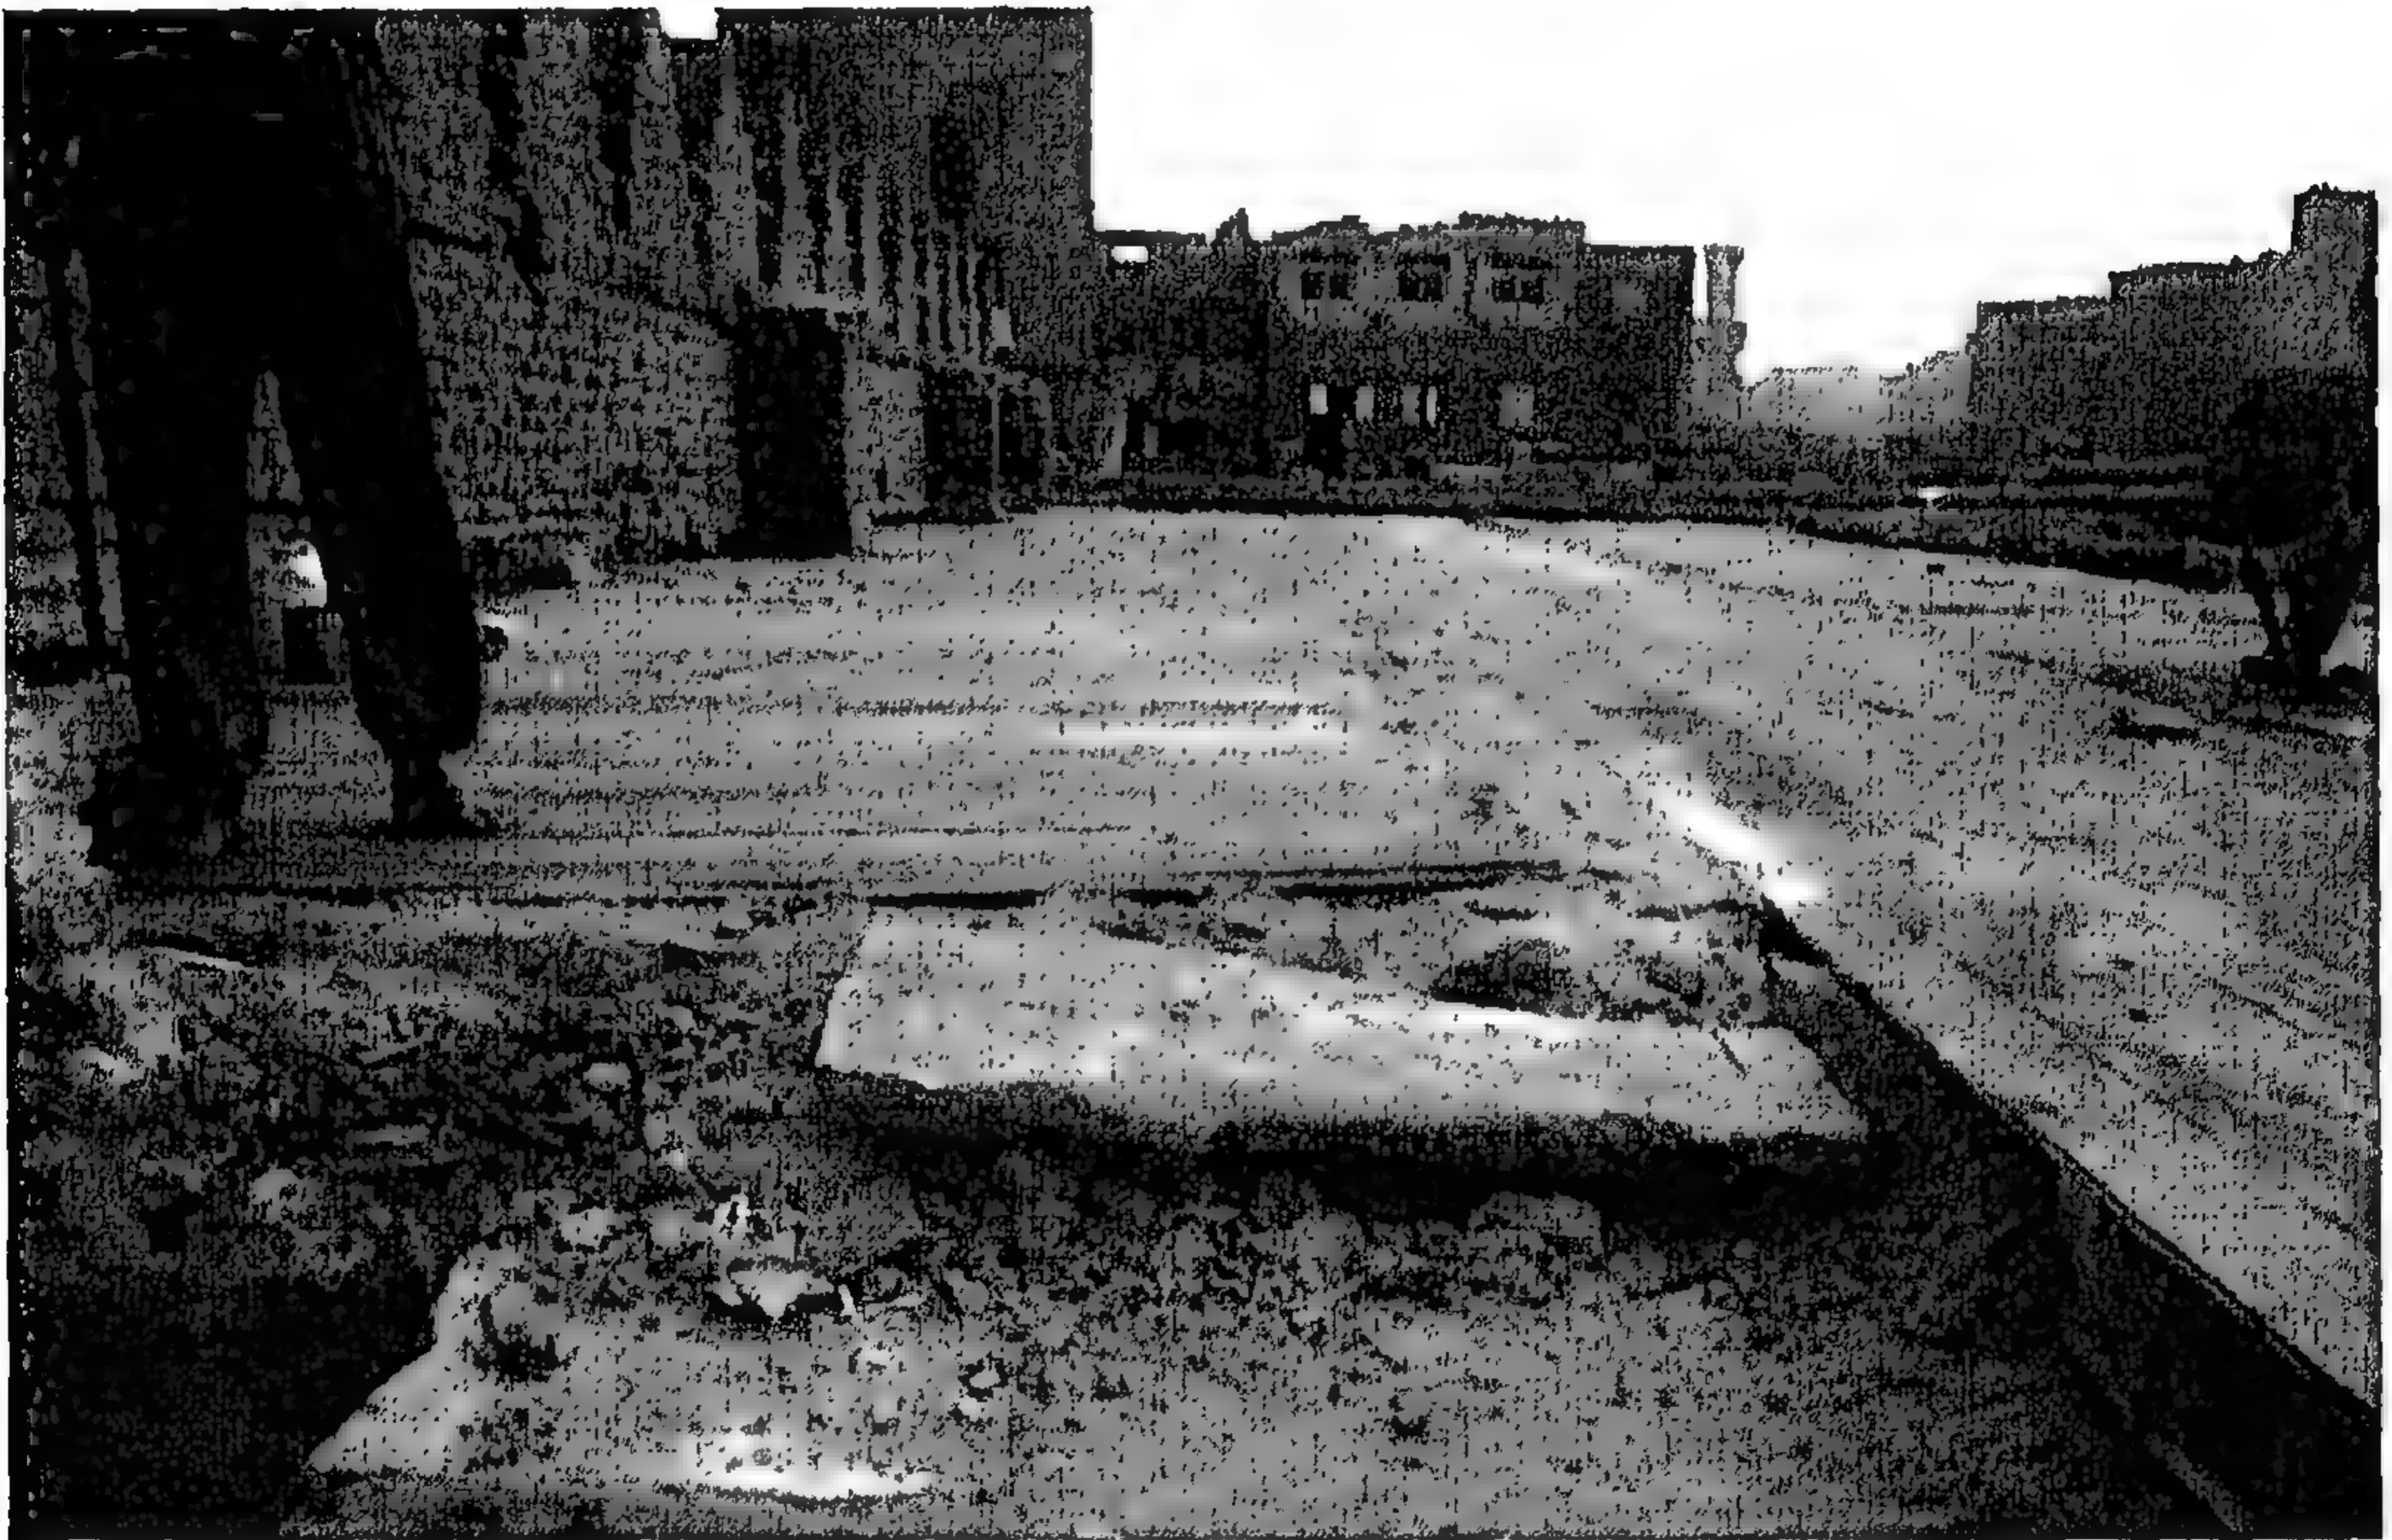
ثانياً : وجود ترخيم بالبراطيم المزخرفة لسقف الديوان وأثار رشح مياه المطر:-

أعمال الطبق الخشبية لحماية الأسقف الأثرية من التغيرات الجوية

٦- وتجدر الاشارة الى انه قد تم دراسة الاعمال الواقعة على الاعمدة قبل عمل سقف التخفيف وبعده فوجد ان هذه الاحمال قد قلت بنسبة ٥ , ٢٤٪ عنها بالوضع القديم.
